Vec: Oznámenie o vykonávaní stavebných prác v rozpore s odovzdaním projektom na stavebné povolenie. (dokumentáciou za účelom vydania stavebného povolenia)

Týmto Vám oznamujem, že na stavbe „SO-01 Rekonštrukcia strešnej konštrukcie mestskej plavárne" p.č. 6040/208 v kat. území Močenok sa vykonávajú stavebné práce v rozpore s odovzdaním projektom na stavebné povolenie.

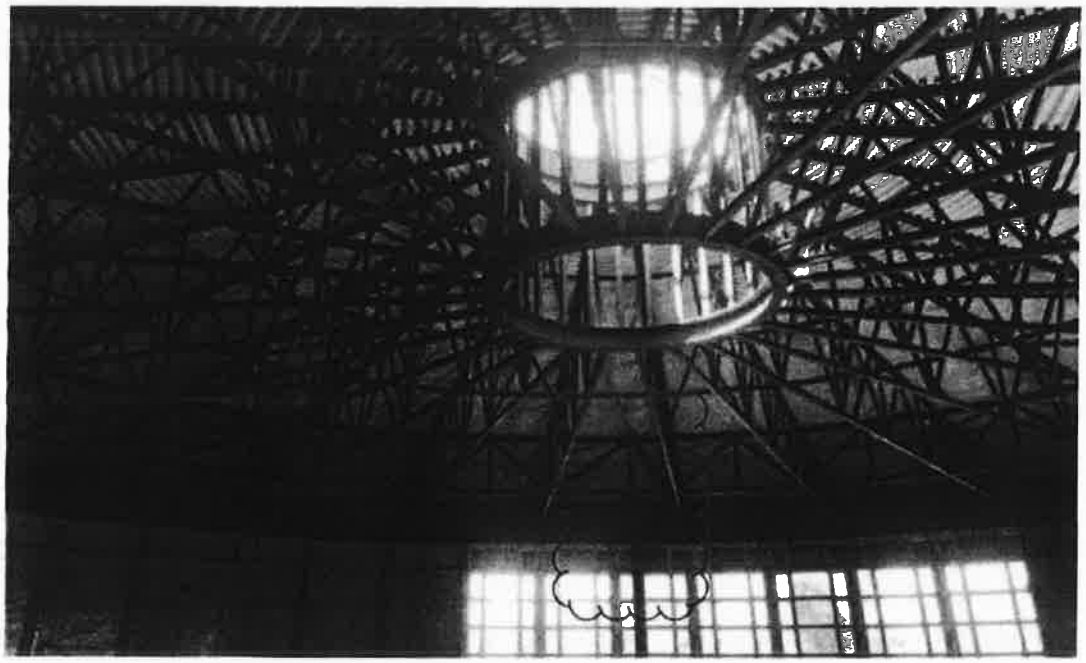
„Predmetom statického posudku je návrh a posúdenie nosných konštrukcií stavebného objektu „SO-01 – Rekonštrukcia strešnej konštrukcie mestskej plavárne" na mechanickú odolnosť a stabilitu stavby v zmysle stavebného zákona – Zákon č. 50/1976 Zb. § 43d ods. 1 písm. a) v znení neskorších predpisov a spoľahlivosti (t. j. bezpečnosti, použiteľnosti a trvanlivosti) predmetnej stavby v zmysle EC 1990 Zásady navrhovania. Jedná sa o rekonštrukciu strešnej konštrukcie.

Tento statický posudok nerieši spôsob demontovania existujúcej strešnej konštrukcie, ani odstránenie vád existujúcej železobetónovej nosnej konštrukcie. Táto problematika musí byť doriešená v ďalšom stupni PD.

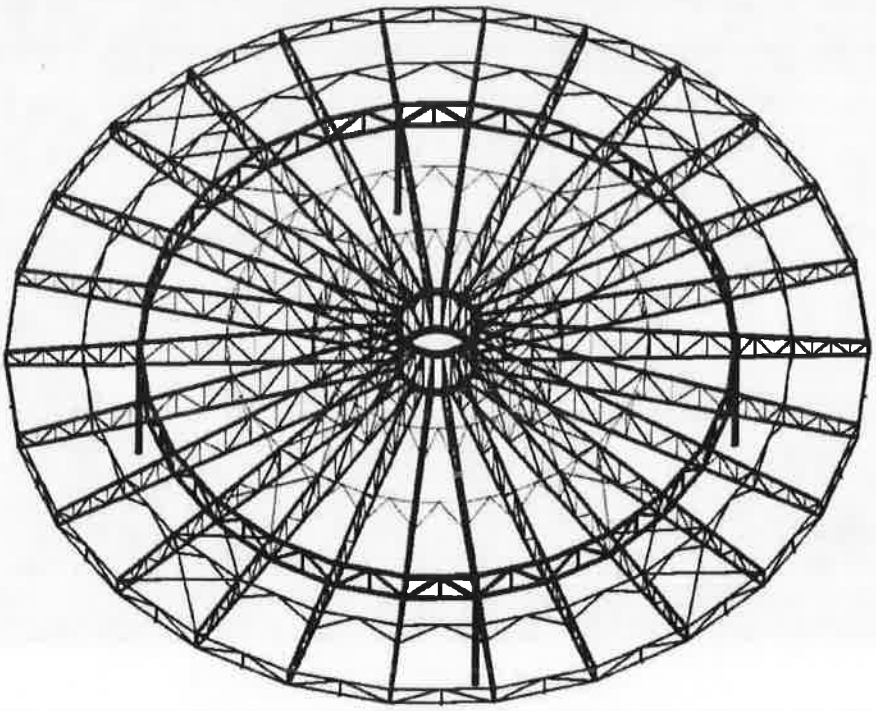
Obrázok 1 Tlačená zvislica – podozrivo malý prierez - 1

Obrázok 2 Tlačená zvislica – podozrivo malý prierez – 2

Mám podozrenie hraničiace s istotou, že hore uvedené nosné konštrukcie nevyhovujú na medzný stav únosnosti a medzný stav používateľnosti.

Na základe mojich skúseností s podobnými konštrukciami hodnotím stav tejto konštrukcie za havarijný a život ohrozujúci.

Preto navrhujem stavebnému úradu aby konal v zmysle § 88a ods.1 Zákona č. 50/1976 Zb v znení neskorších predpisov, pozastavil stavebné práce a uzavrel stavenisko pokiaľ sa vykonávacím projektom s dielenskou dokumentáciou, podloženým podrobným statickým výpočtom, nepreukáže odolnosť a stabilita uvedenej konštrukcie.
