## SITUÁCIA

Úprava krajnice na ul. V. Šrobára v Šali

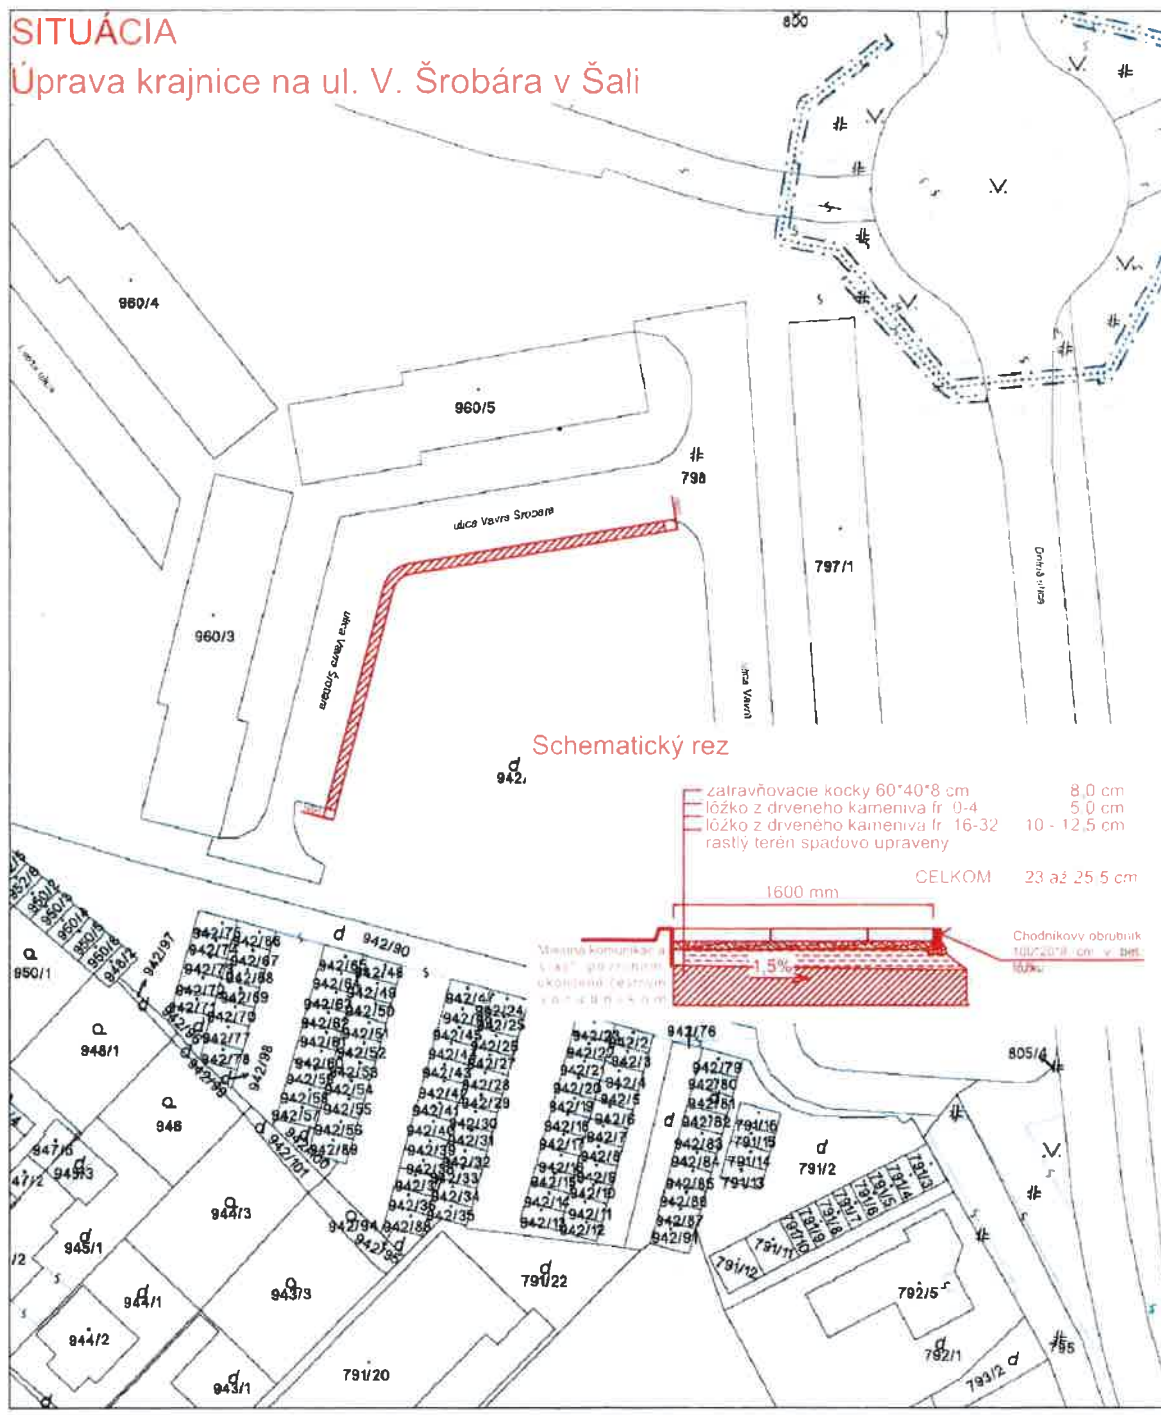
**TYP ÚPRAVY :** spevnenie plôch verejnej zelene pozdĺž miestnej obslužnej komunikácie V. Šrobára v šírke 1,6m

**UMIESTNENIE:** ulica V. Šrobára 570/2-6 a 571/8-12

**ZDĎVODNENIE ÚPRAVY :** pred bytovými domami 570 a 571, k.ú. Šaľa je dlhodobý nedostatok parkovacích a odstavných miest pre obyvateľov bytovky. Z toho dôvodu obyvatelia na odstavenie svojich vozidiel využívajú plochu miestnej komunikácie, ktorej súčasné šírkové parametre sú nedostatočné na kolmé a zároveň pozdĺžne parkovanie OA. Z toho dôvodu niektorí vodiči parkujú z časti na ploche verejnej zelene a druhí svojím vozidlom zasahujú do jazdného pruhu. Takýto režim parkovania je neakceptovateľný z dôvodu: znehodnotenia verejnej zelene v dotyku s miestnou komunikáciou, nanesenie blata na povrch komunikácie v dažďovom počasí parkujúcimi autami, nevhodne zaparkované autá BRÁŇA v BEZPEČNEJ PREMÁVKE na MK a v niektorých prípadoch aj v PRIJAZDE VOZIDIEL ZÁCHRANNEJ SLUŽBY.

**POZNÁMKA :** Predmetom prác nebude rozšírenie MK, ale spevnenie plôch verejnej zelene v dotyku s miestnou komunikáciou s následným umožnením bezpečného parkovania a prejazdu vozidiel obyvateľov okolitých
